Direzione Didattica Don Milani

Scuola Media Cassano

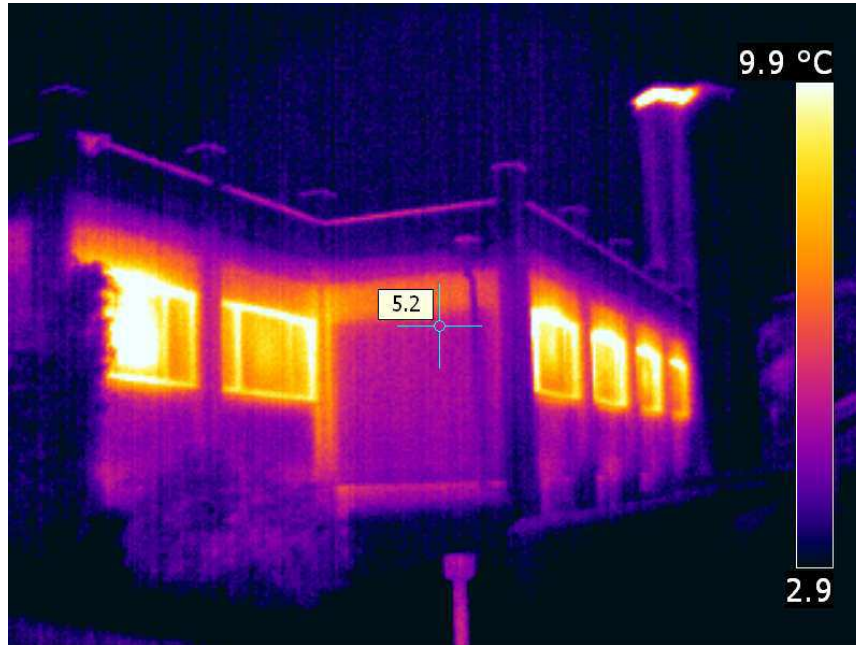
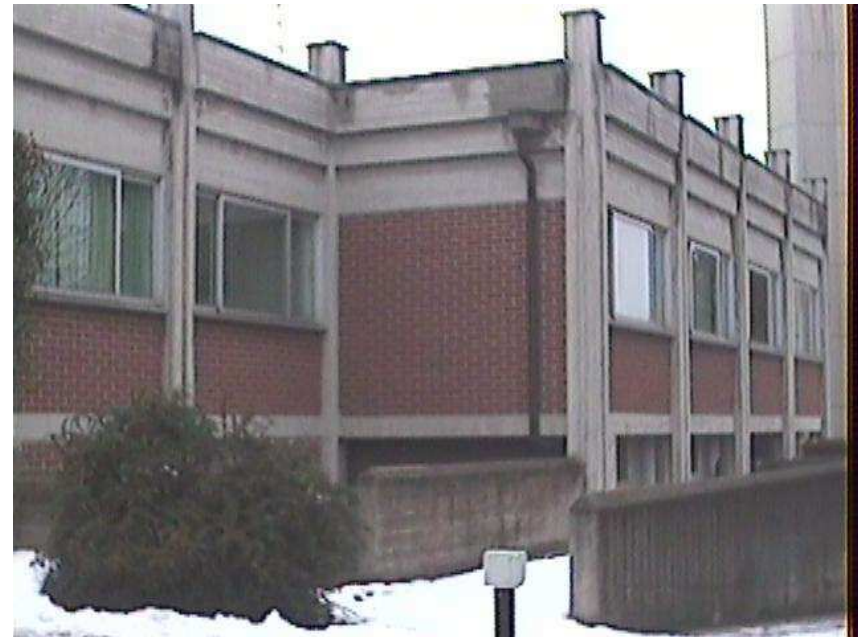
Elementi in cemento armato (fasce arancioni).
Forte dispersione dalle finestre

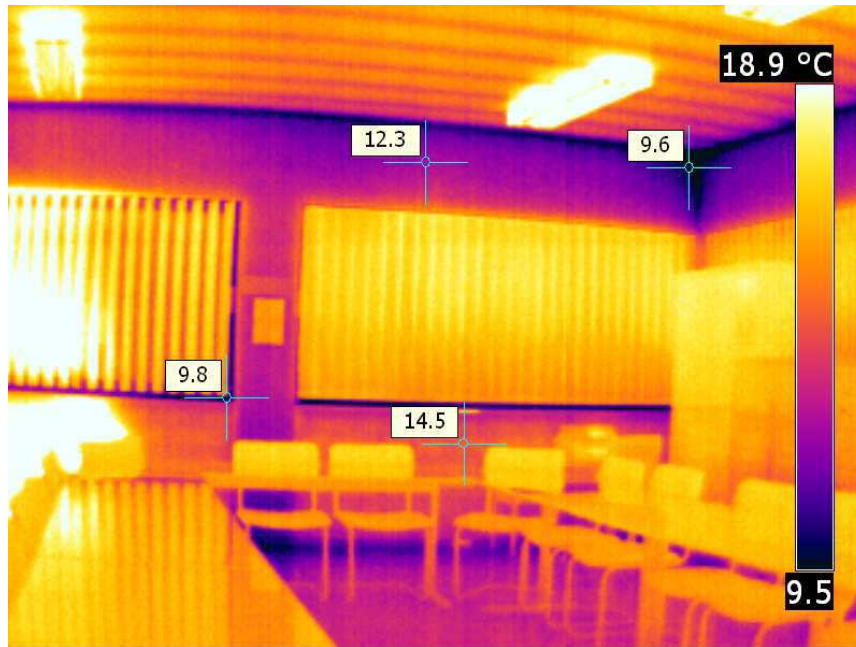
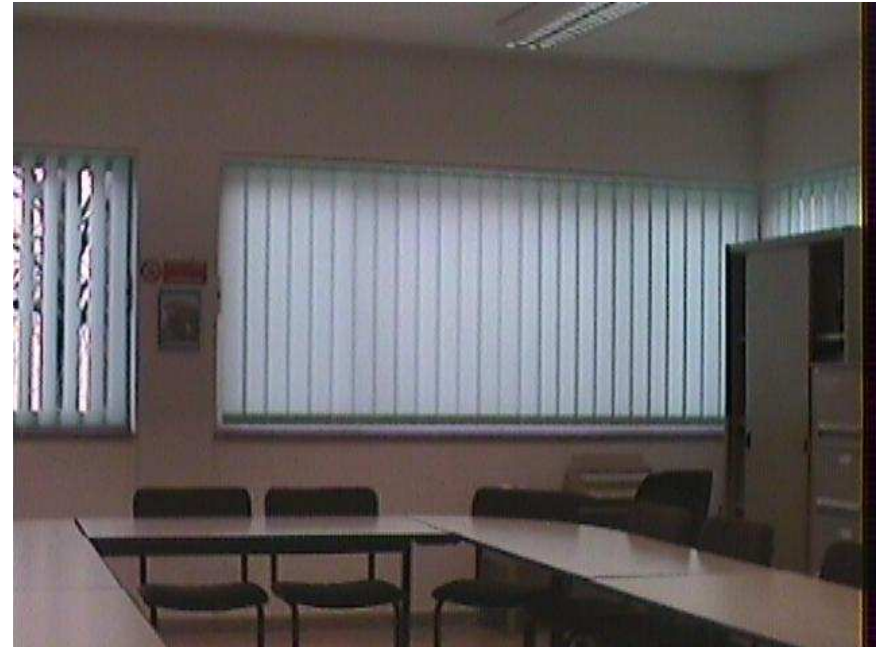
Ponti termici nei punti di raccordo tra pareti verticali e tra pareti verticali e soletta orizzontale. Ponti termici nei punti di imposta tra serramenti e pareti (vedi fasce blu dietro le tende)

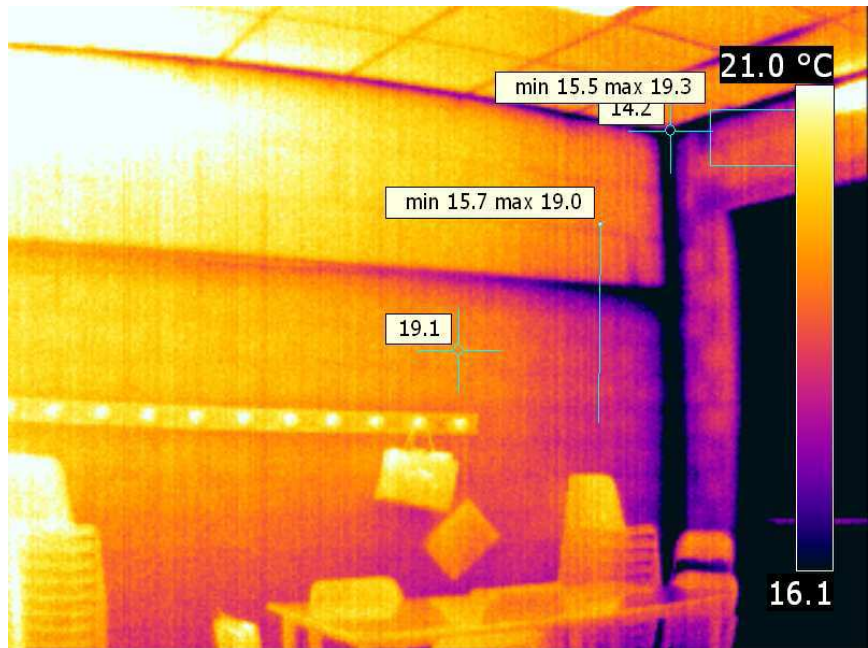
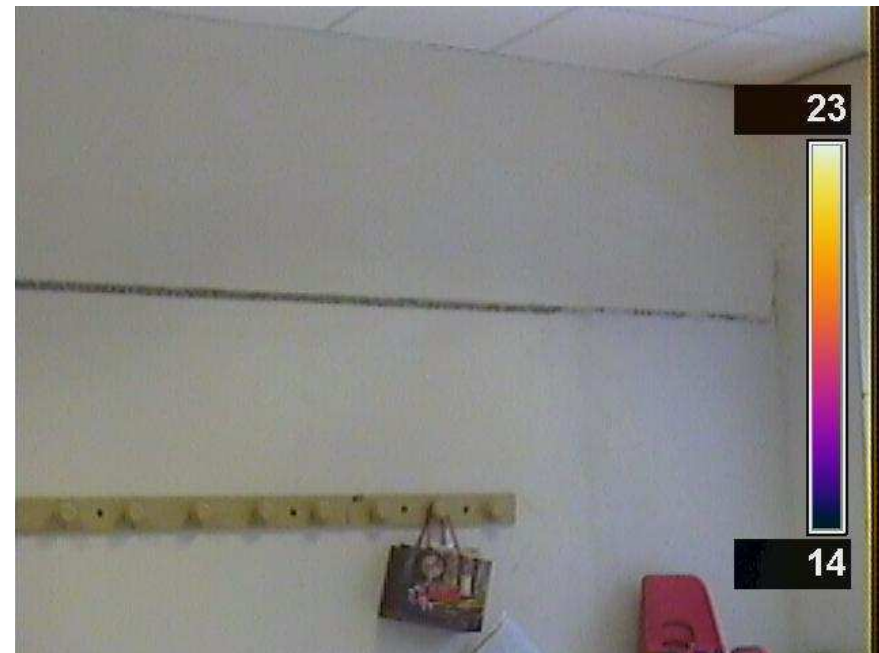
Mensa: temperatura interna delle pareti esterne mediamente alta, 18 °C, a comprovare la presenza di isolante in intercapedine. Tale tecnologia di coibentazione non risolve i ponti termici come si evince dall'immagine (fasce blu a destra)

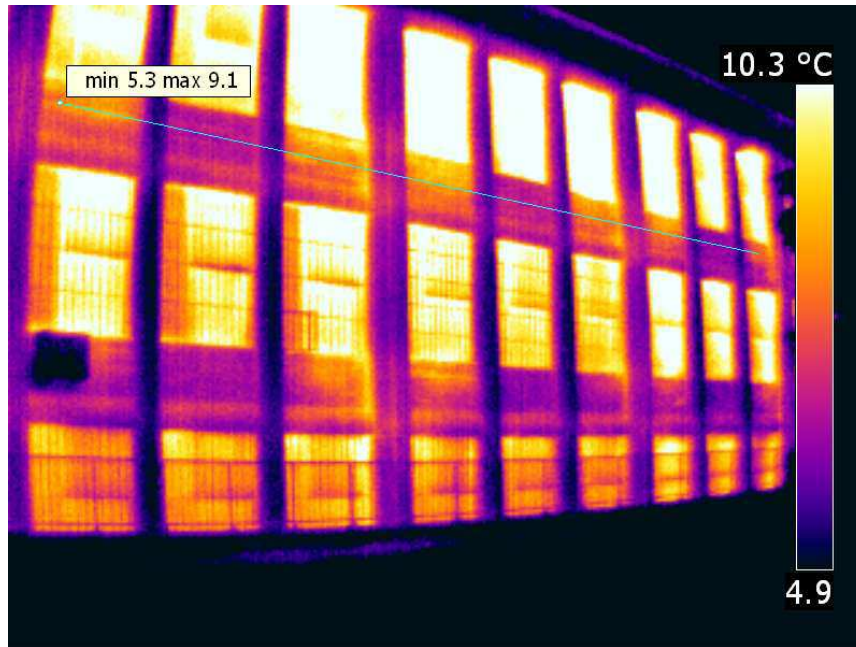
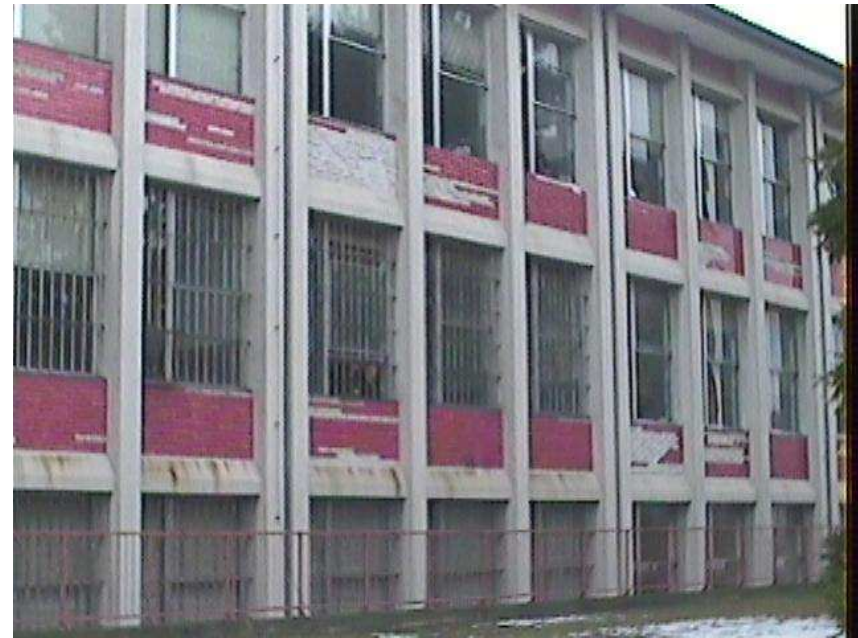
Ala vecchia: radiatori nei sottofinestra. Finestre scarsamente isolate

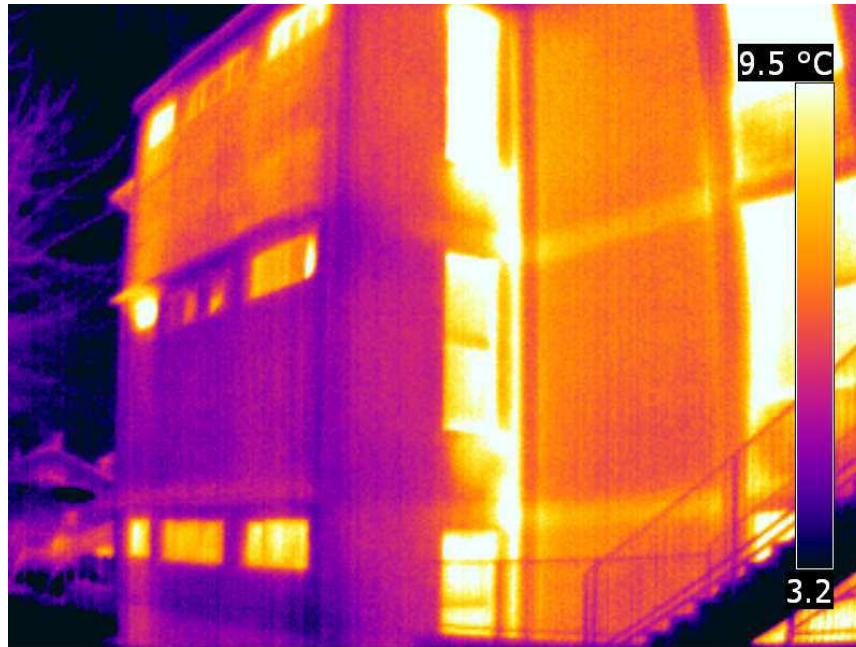
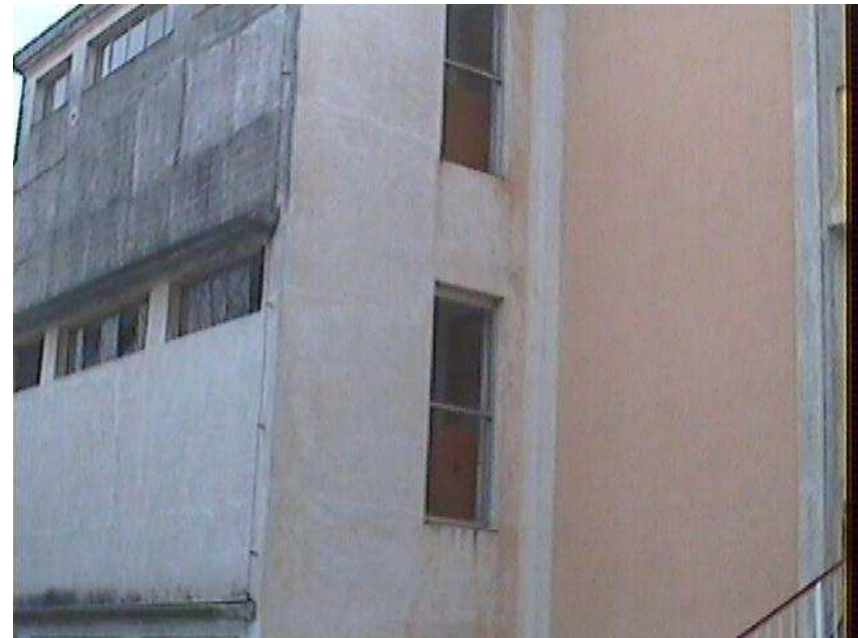
Ala vecchia: tubi di distribuzione in traccia nella parete esterna, in corrispondenza del raccordo tra due pareti verticali. Ponte termico accentuato.

Radiatori nei sottofinestra che si collegano alla colonna montante.

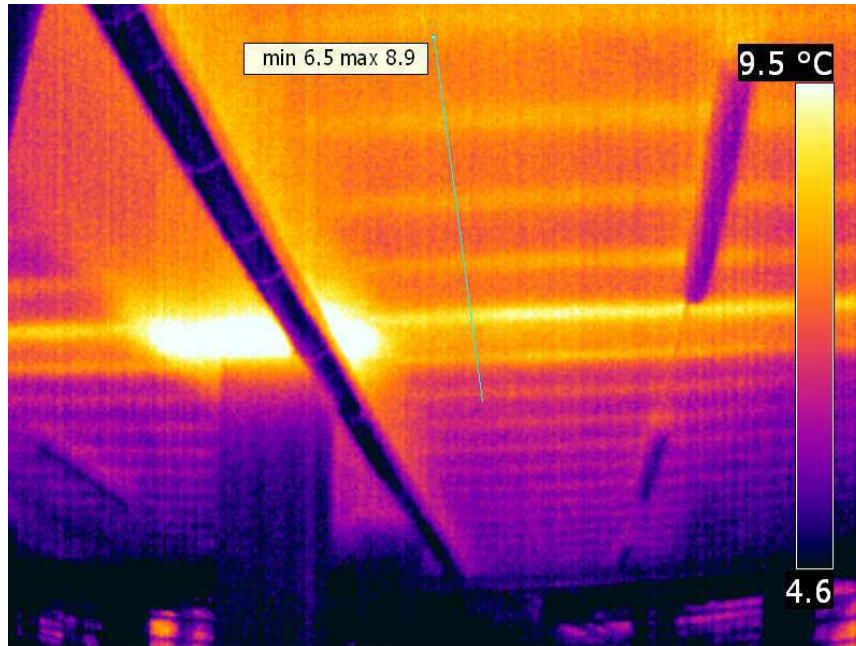
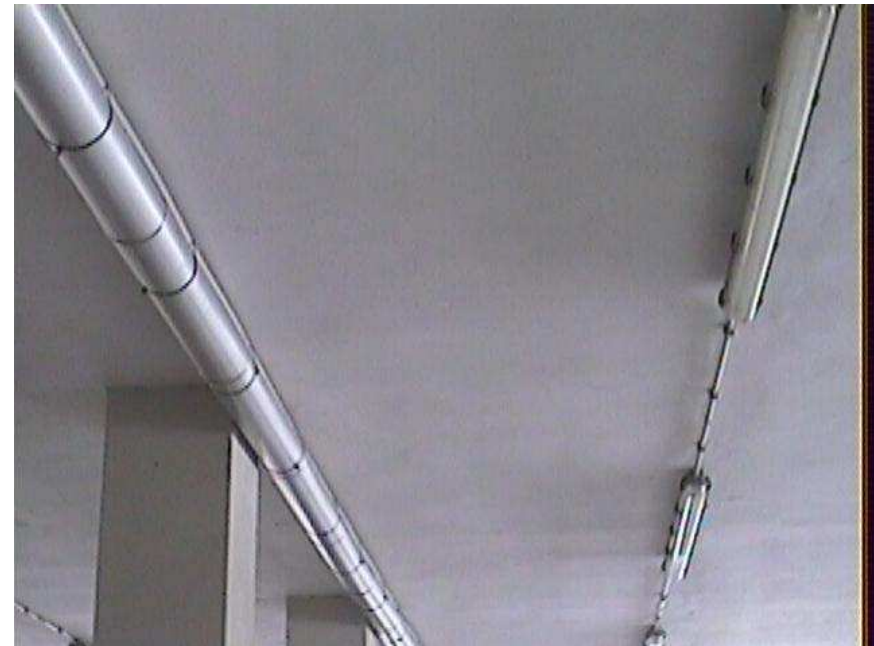
Ala intermedia: pavimento su pilotis non coibentato

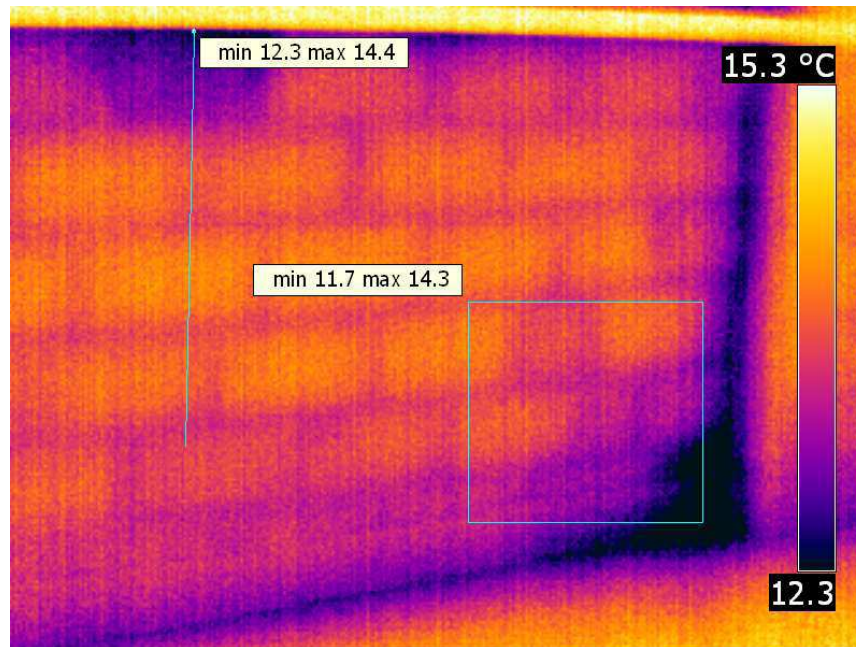
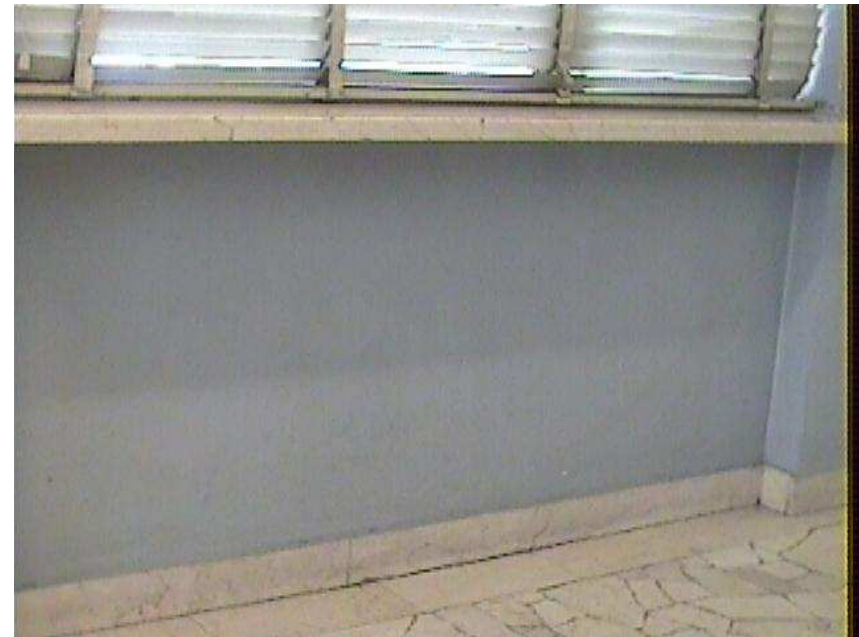
Ala vecchia: elemento sottofinestra. Ponti termici nei punti di raccordo con altri elementi edilizi, tamponamento/pilastro, tamponamento/davanzale.

La temperatura superficiale è piuttosto bassa, caratteristica di un sottofinestra sottile e fortemente disperdente

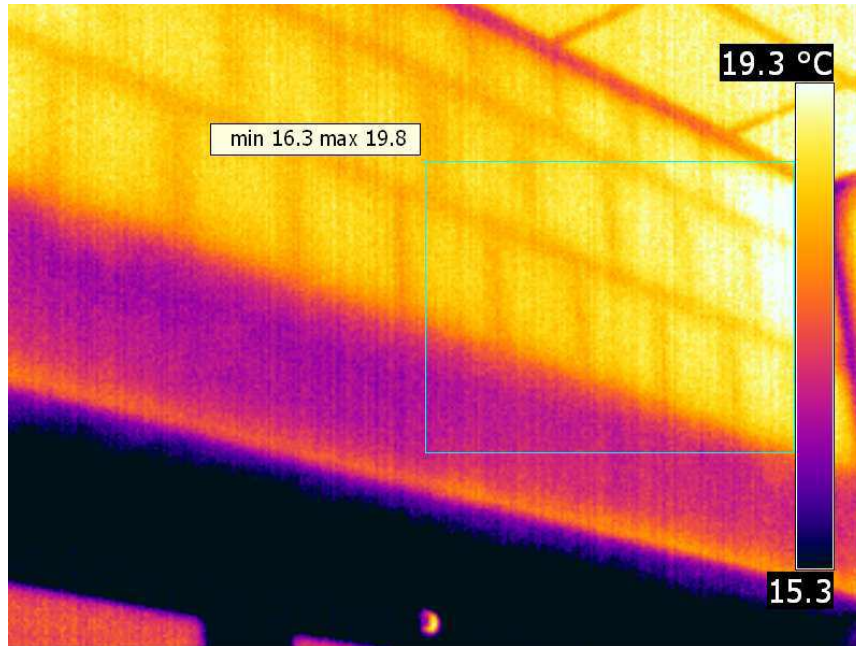
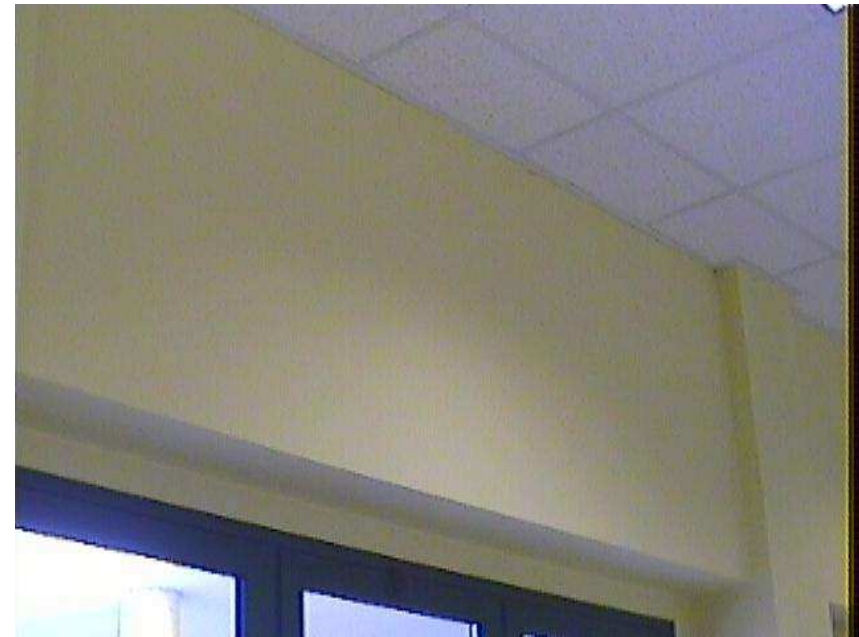
Uffici (Ala nuova): paramento interno in forati. Alte temperature superficiali grazie alla coibentazione in intercapedine; elemento sottostante probabilmente, in cemento armato, evidenzia temperature anche di 3 °C inferiori.

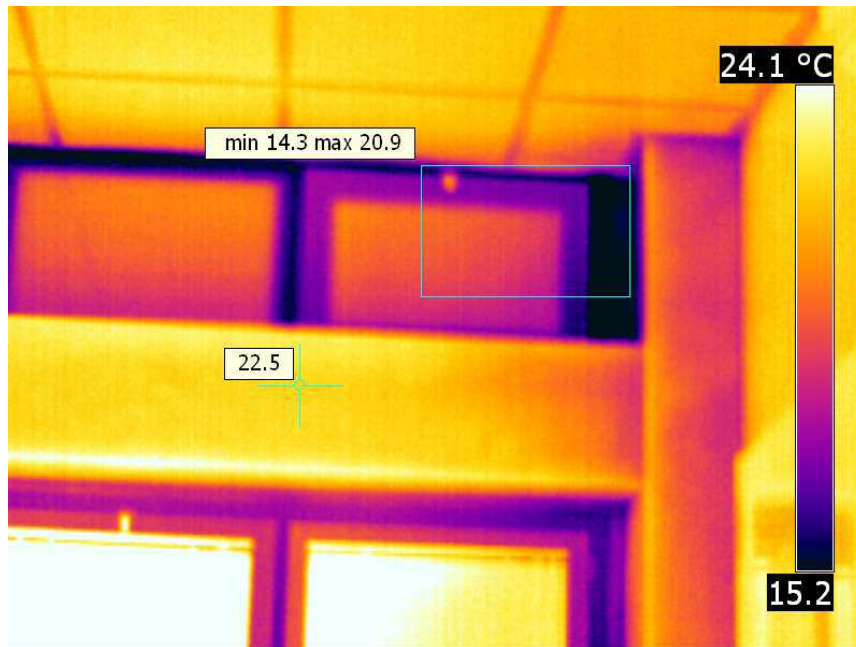
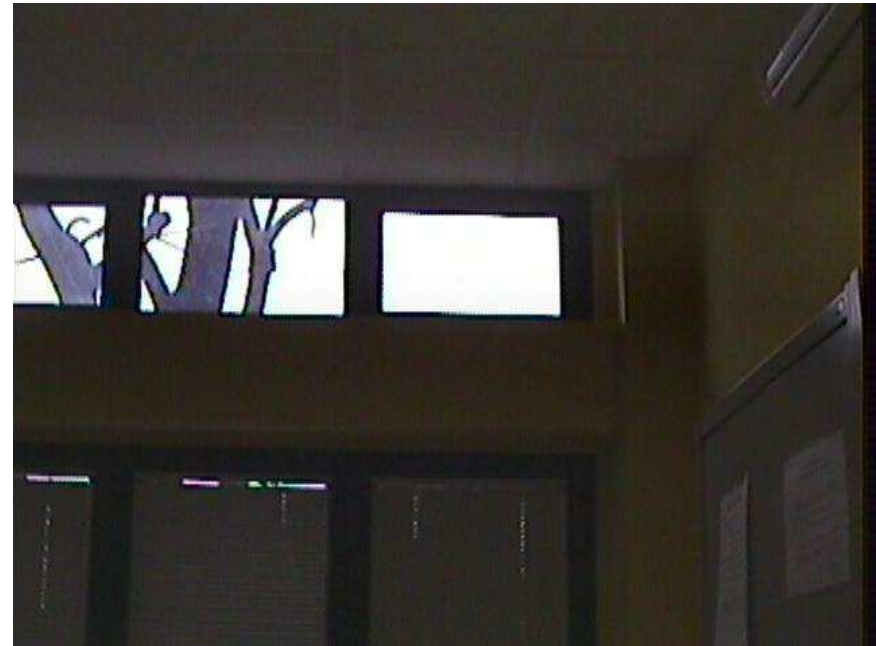
Uffici segreteria (Ala nuova): buoni serramenti mal posati, ponti termici accentuati nel punto di imposta tra serramenti e parete
